フミンコーティング施工 フロントガラス温度上昇検証

検証方法：センサー温度計を付けた黒い鉄板を発泡スチロールに入れ、
車内フロントガラスに設置し自然の太陽光で温度上昇を検証した。

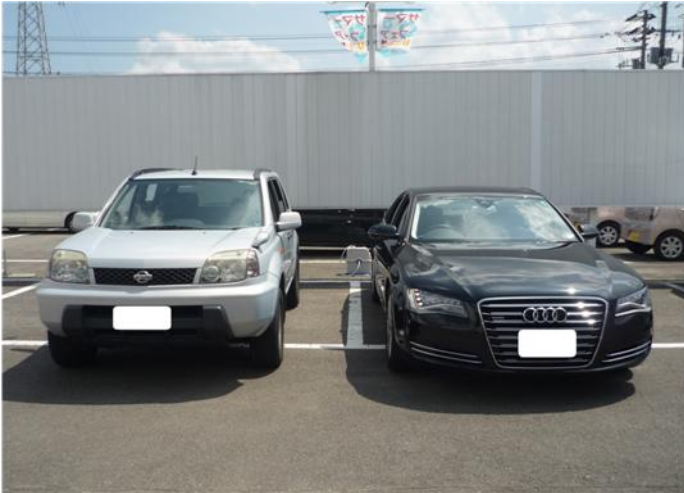
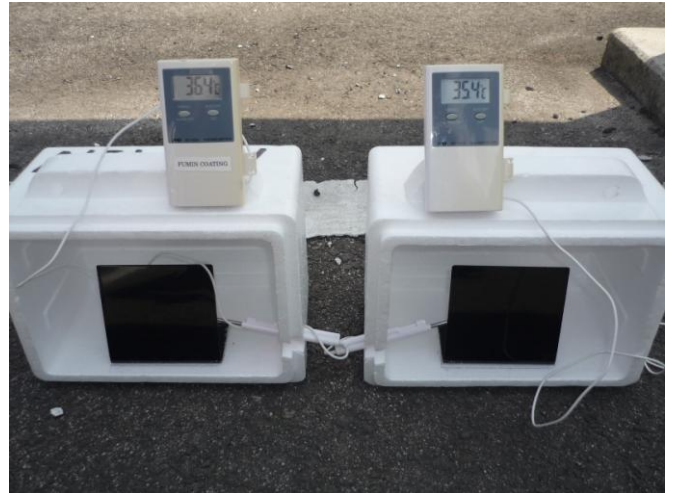
左：国産車フロントガラス フミンコーティング施工
右：外国車フロントガラス 未施工

温度検証前鉄板温度 左：36.4℃ 右：35.4℃

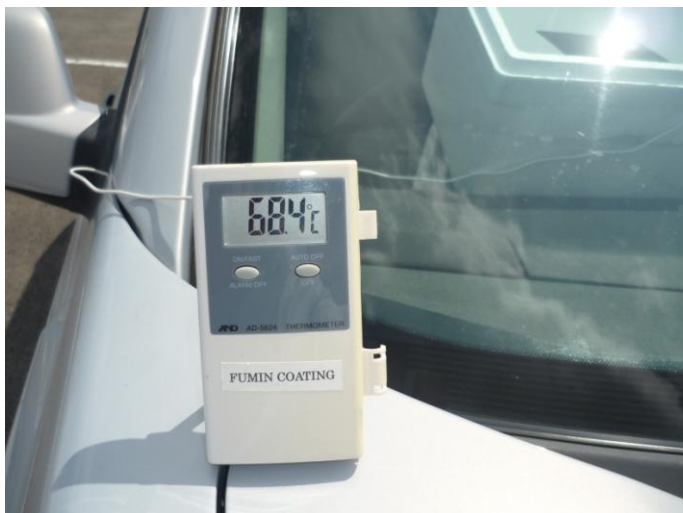
5分後

左：国産車フロントガラス
フミンコーティング施工 68.4°C

検証前 36.4°C

32.0°C温度上昇

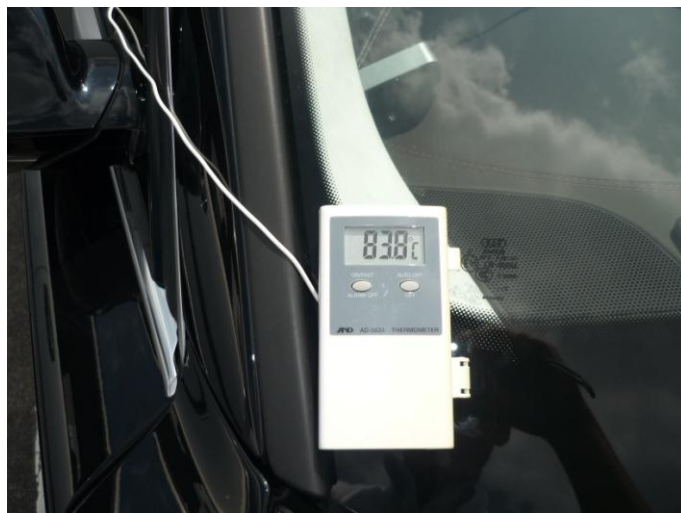
5分後

右：外国車フロントガラス
未施工 83.8°C

検証前 35.4°C

48.4°C温度上昇
